Región No. 3

Barrio: Sabana Llana

Sector: Country Club

ESTUDIO DEL PROBLEMA DE INUNDACIONES
DEL MUNICIPIO DE SAN JUAN
RESUMEN DE HALLAZGOS

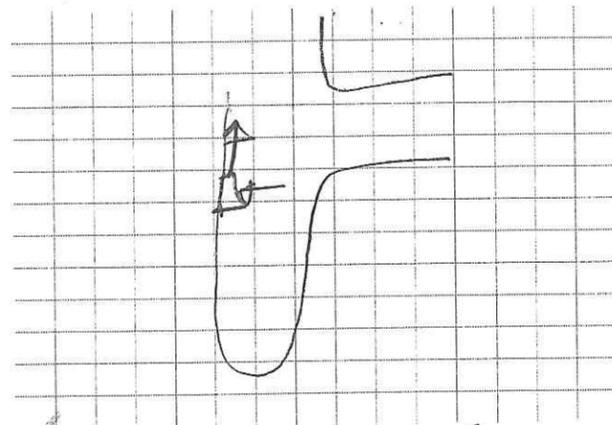
DISTRITO/REGION	CUADRICULA	ESTRUCTURA NO.	BARRIO
3	P18b	S-002	Sabana Plana

rota
caera rota

estructura sucia, caera y cunetas colapsada.

* estudio H-H
* reparar caeras y cunetas

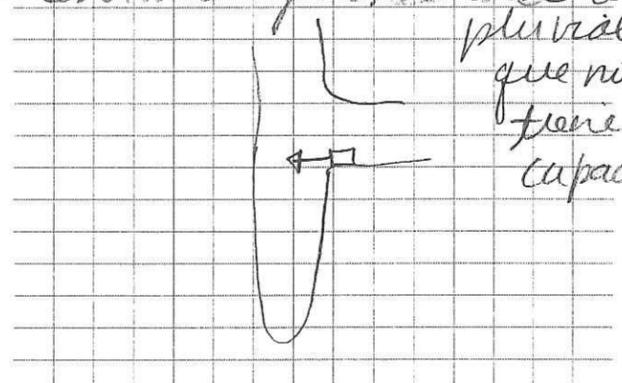
DISTRITO/REGION	CUADRICULA	ESTRUCTURA NO.	BARRIO
3	PRB		Sabana Plana

El area recibe mucha agua, segun
resistente al # 6 se inunda, aunque fuerte.
Tambien nos preocupa que el soler viejo, tiene
su intencion de desarrollo que no
pluvial.
que no
tiene
capacidad.

estudio
H-H

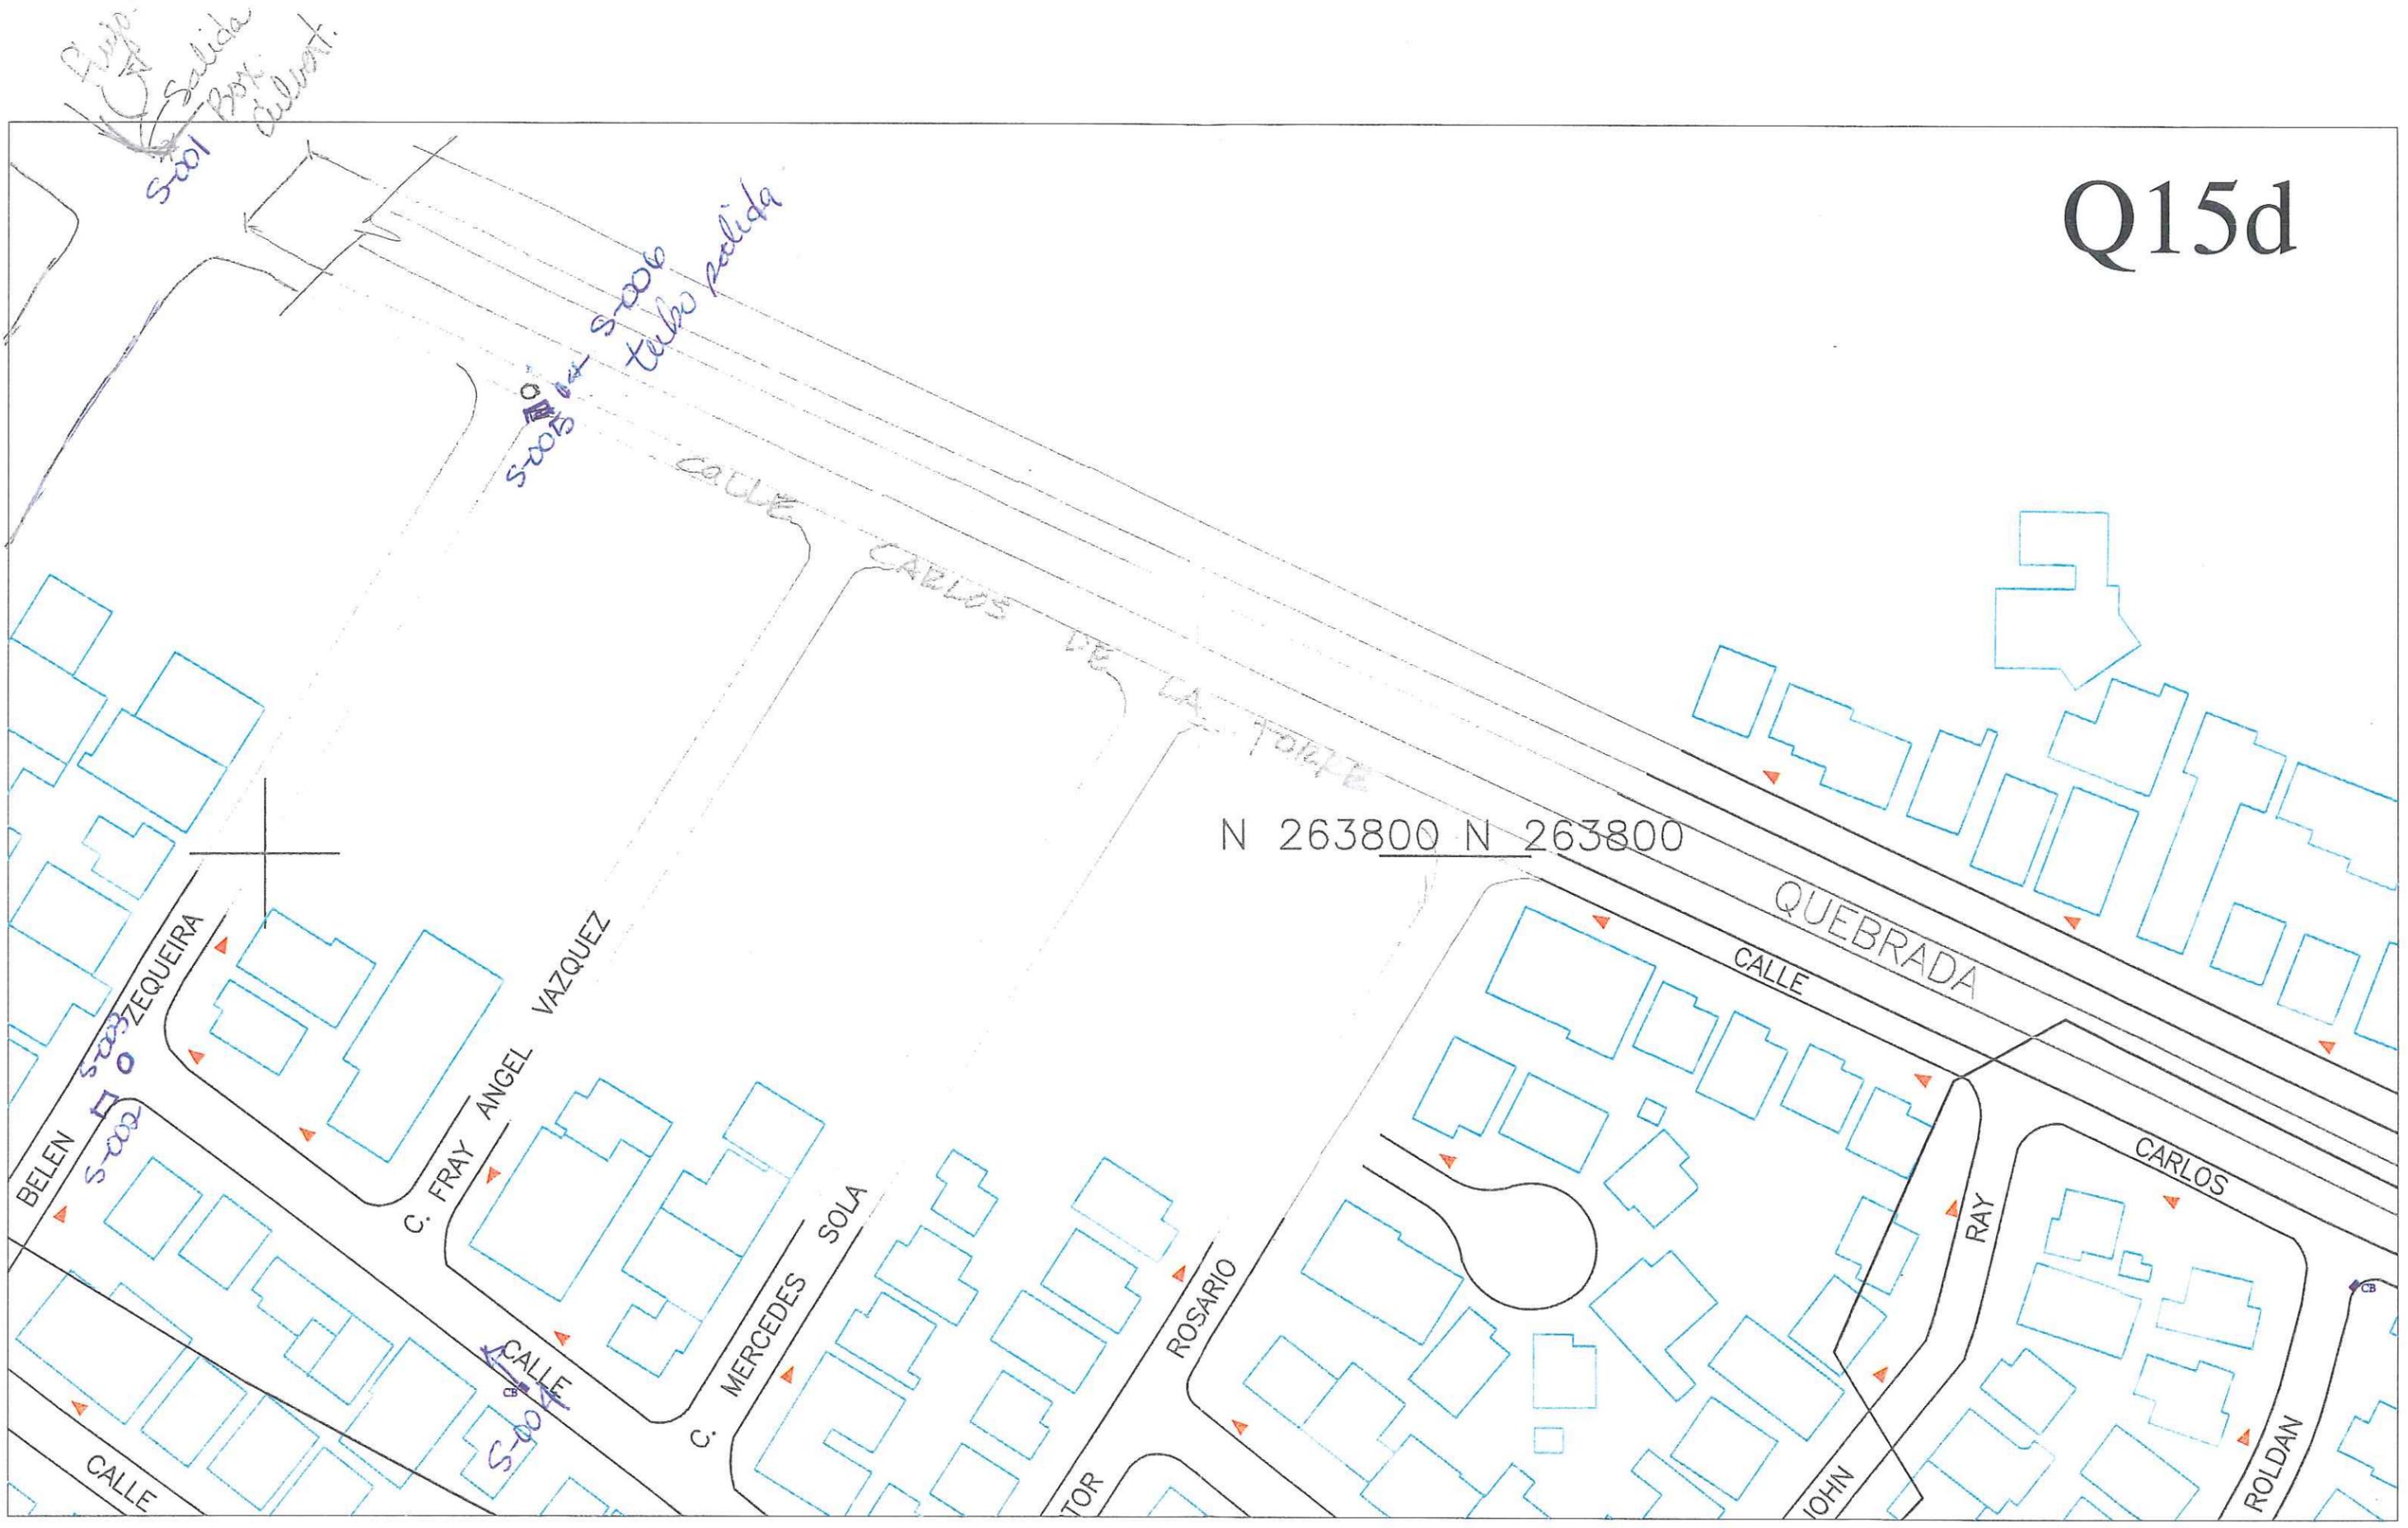
31-agosto-09	Q15d	S-006	Calle Belen Zequeira Int. Calle Carlos de la Torre	Salida de la troncal pluvial la cual esta obstruida por el crecimiento de un arbol y vegetacion en el area.	Acción Inmediata: Limpiar el area de salida y remover el arbol. Se requiere que se evalúe la estabilidad estructural de la tubería y cotejar que el crecimiento del arbol no haya ocasionado daños estructurales.	NO
1-Sep-09	Q16a	S-001	Ave. Campo Rico	Estructura bastante profunda con basura y agua estancada. Las estructuras que ubican en la Ave. Campo Rico son parte de la re-habilitacion y/o remodelacion de la avenida.	Acción Inmediata: Limpiar la estructura y sus conexiones.	NO
1-Sep-09	Q16a	S-002	Ave. Campo Rico	Estructura localizada en el patio de la estacion de gasolina Shell y se conecta a la estructura en la calle. Tiene la parilla sucia.	Acción Inmediata: Limpiar la parilla.	NO
1-Sep-09	Q16a	S-003	Ave. Campo Rico	Estructura localizada a la salida del estacionamiento de Burger King, entendemos que descarga a la atajea que discurre por la Avenida Campo Rico. Tiene sedimento en el fondo.	Acción Inmediata: Limpiar la estructura y sus conexiones.	NO

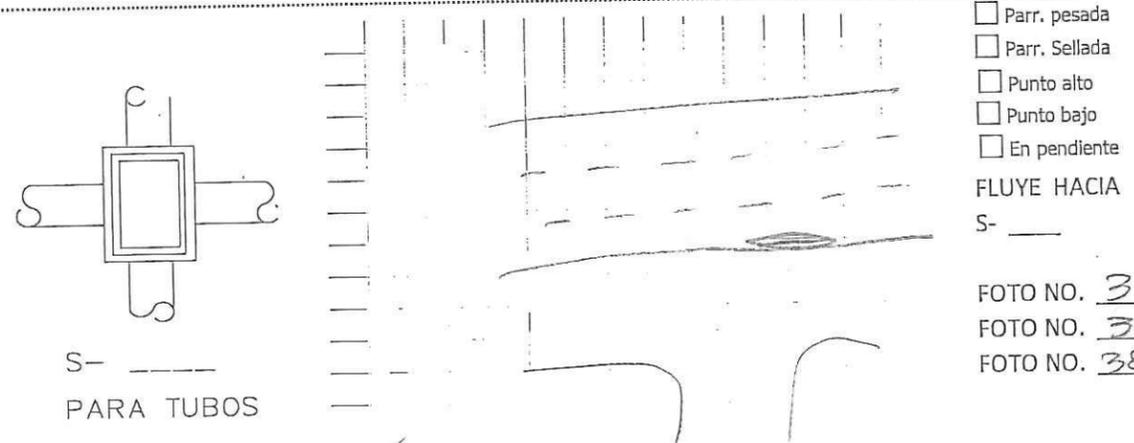
DESCRIPCION DEL PROBLEMA:
El area de salida esta obstruida por crecimiento de arboles y sedimentos.

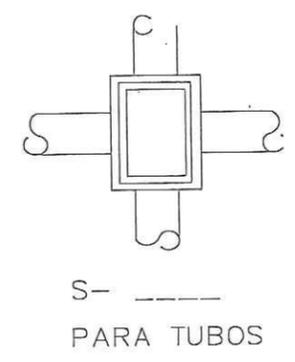
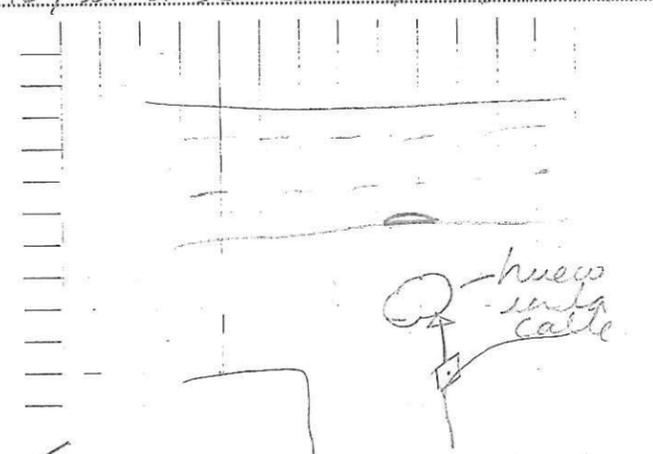
La calle colapso sobre el tubo que descarga al canal el hueco es a pesar de 3' x 3'4" y es profundo, esta lleno de escombros.

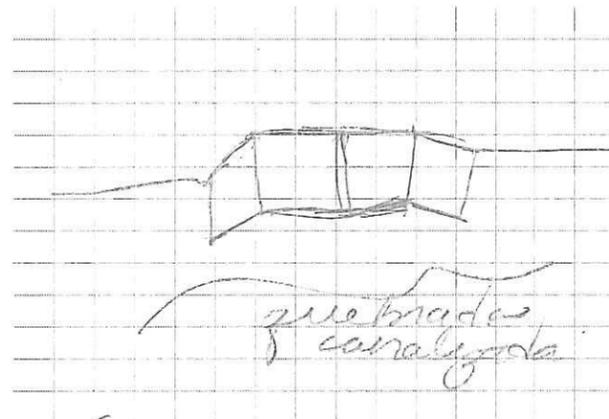
quebradas y canal gata

Limpiar canal

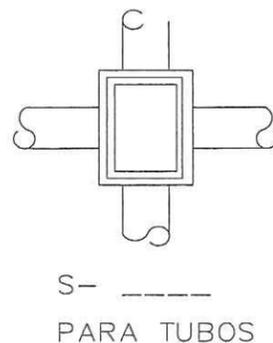
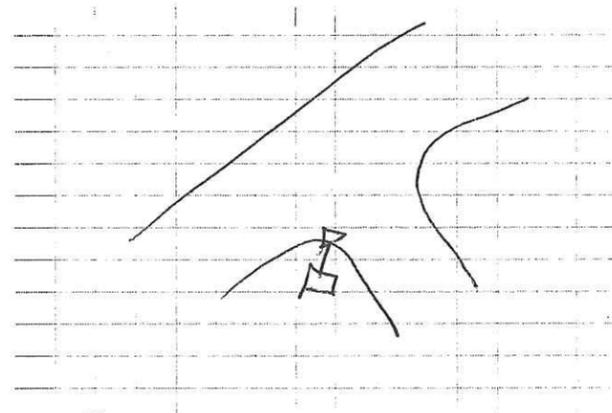
DESCRIPCION DEL PROBLEMA:
Estacion localizada en patio del Shell
estacion de gasolina que conecta a la S-001.

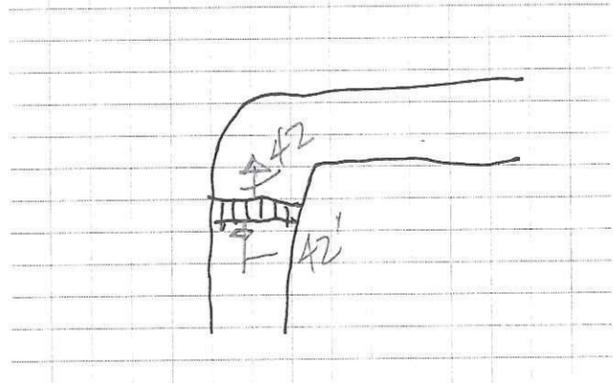
DISTRITO/REGION	CUADRICULA	ESTRUCTURA NO.	BARRIO
<u>3</u>	<u>Q16c</u>	<u>S-001</u>	<u>Sabana Mang</u>

En la parrilla los residentes la levantan en las esquinas. Se le rompió, pero residentes indican que a menudo por lluvia fuerte.

** Se observo que la cuenca es mas grande de la que viene desde Plaza Duroso para el pto. bajo. En la James Bond tambien se observo que parte de la base campo seco entra se destapa en el inlet que va al pto. bajo*

Estudiar HT para determinar capacidad de la cuenca.

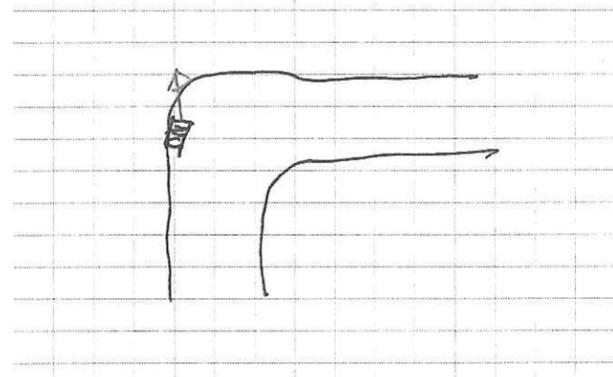
DISTRITO/REGION	CUADRICULA	ESTRUCTURA NO.	BARRIO
<u>3</u>	<u>Q16c</u>	<u>S-002</u>	<u>Sabana / 1649</u>

Parilla poco profunda que
seca y tira al m.d. que tiene tubería
de 16" d.

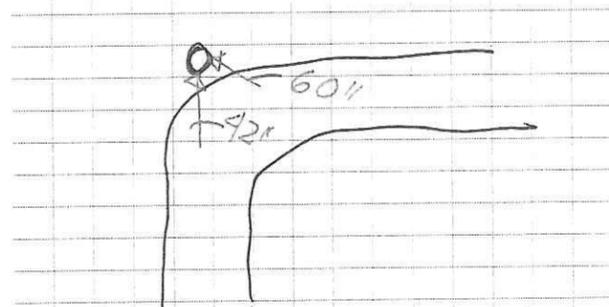
DISTRITO/REGION	CUADRICULA	ESTRUCTURA NO.	BARRIO
3	Q162	5-003	Sabana Blanca

La estructura limpia, pero se ve el agua limpiada, esta limpia aparentemente tener un tapón en la tubería que conecta a la PR-8.

Nota. Pendiente #854 comenta que tienen problemas desde 1980 luego haberse construido la ruta #8.

Estudio H/H para determinar capacidad de las cuencas y sistema que deroga.

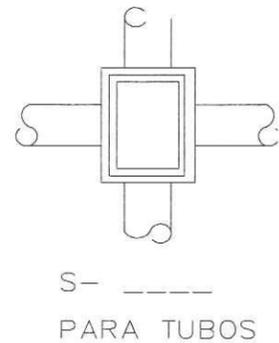
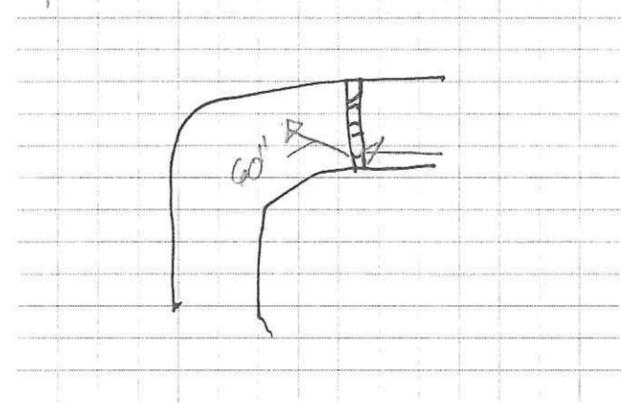
DISTRITO/REGION	CUADRICULA	ESTRUCTURA NO.	BARRIO
<u>3</u>	<u>Q16c</u>	<u>5-004</u>	<u>Sabana 11519</u>

El problema básicamente es la cantidad de agua que queda al bte bte. desde la Ave. los Infantes, Ave. Campesino, y la Urb. conata

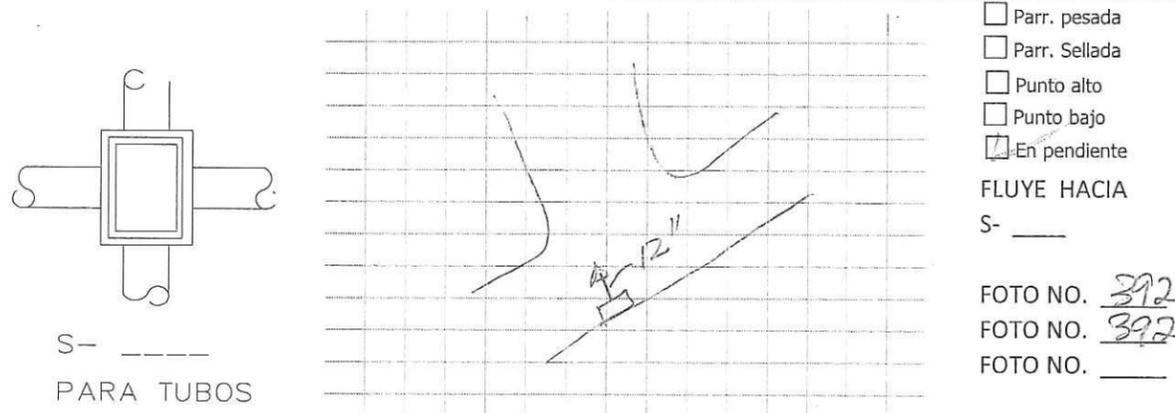
DESCRIPCION DEL PROBLEMA:
Estructura con agua estancada

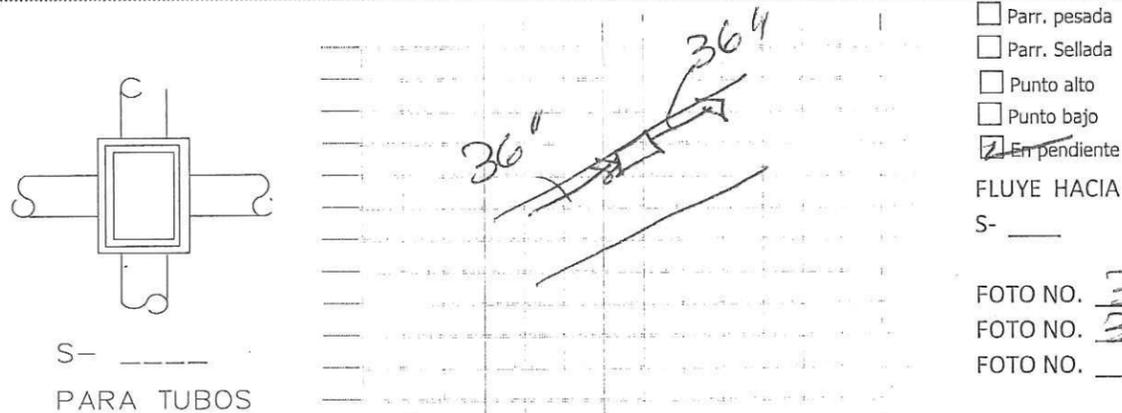
DISTRITO/REGION	CUADRICULA	ESTRUCTURA NO.	BARRIO
3	P17d	S-004	Sabana Llama.

La parrilla esta cubierta con madera que colocaron los vecinos.

Neem plaza parrilla.
